Afgrænsning af S. Willumsens Vej kvarteret

S. Willumsens Vej kvarteret er et boligkvarter i 1-2 etager med stor variation i bebyggelsens arkitektur og anvendelse.

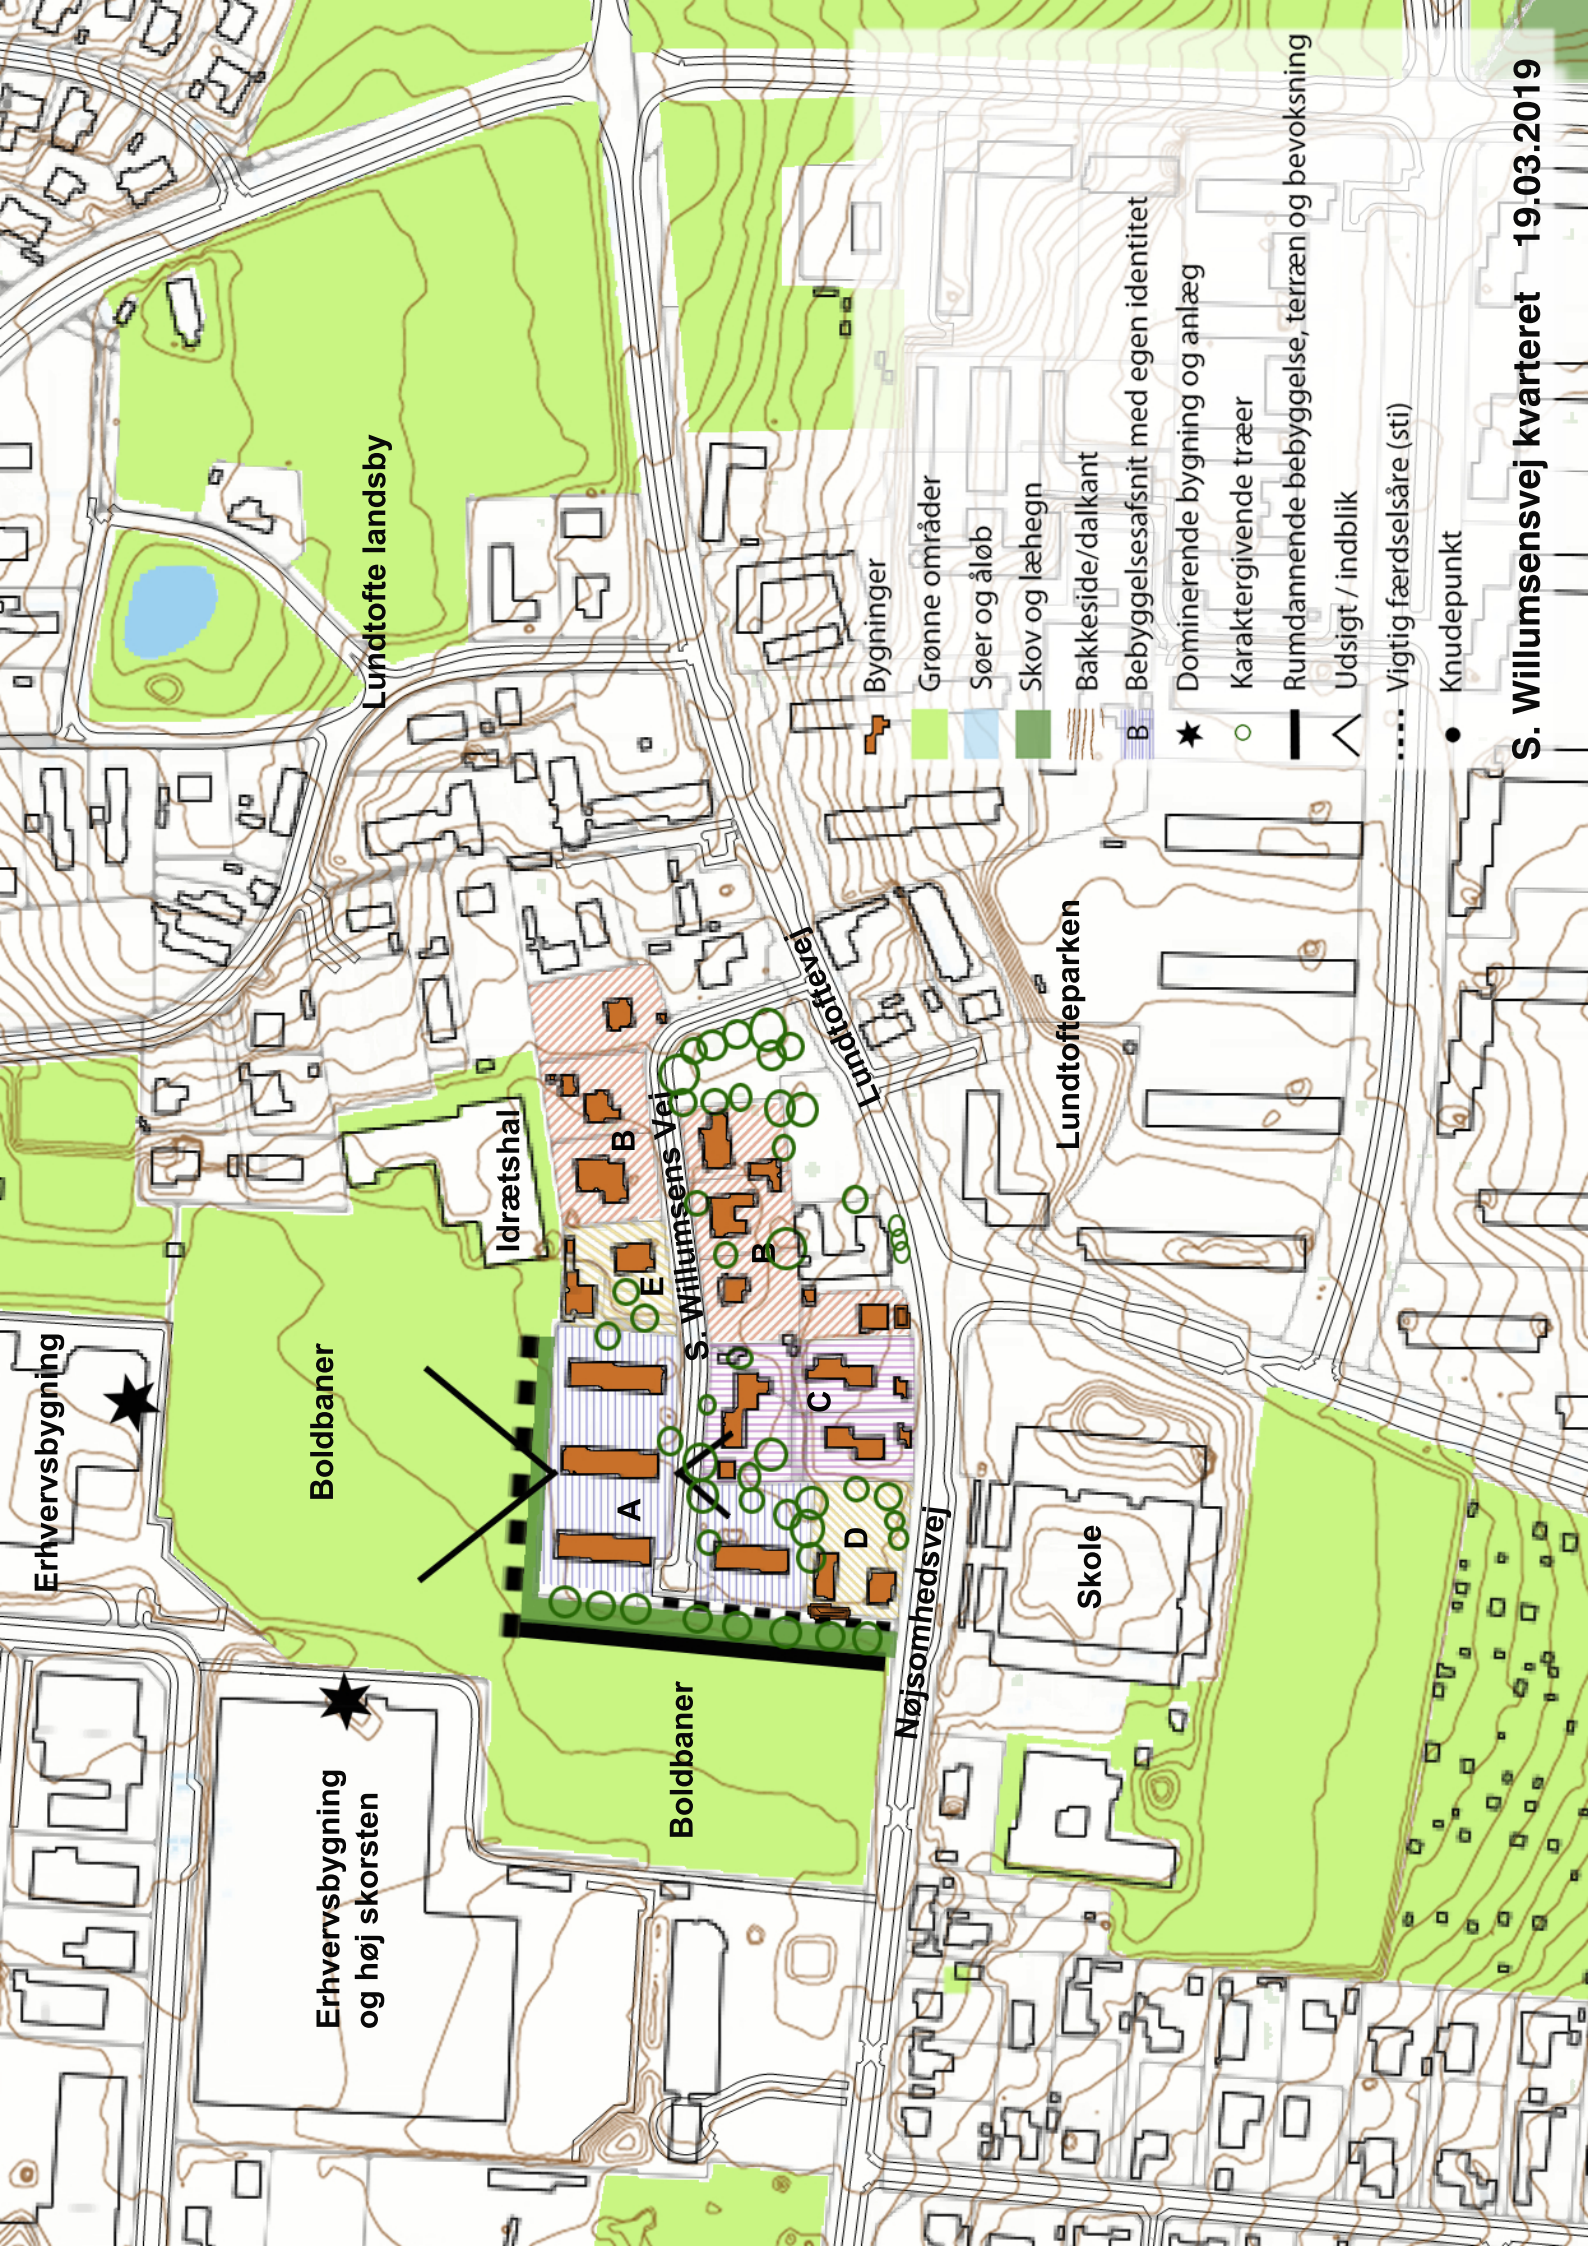
Kvarterets parceller er udstykket fra gårdene Lille Ørholm (vestlige del) og Købmandsgården (østlige del) (se kortet). Området er udbygget i flere tempi og bebyggelsesafsnit.

For enden af S. Willumsens Vej opførte kommunen i starten af 1940'erne tre 2-etagers boligblokke (A på kortet) som boliger for børnerige arbejderfamilier (24 boliger). Yderligere en boligblok (8 boliger) blev opført i 1955 i samme bygningsstruktur og materialer. Mellem husene er der grønne fællesarealer, og lejlighederne i stueetagen har udgang til egne små haver, der giver delområdet et positivt grønt islæt. De 2-etagers boligblokke med deres facader af røde mursten og skrånende tagflader danner en arkitektonisk sammenhæng med den nærtliggende Lundtofte skoles røde murværk og tilsvarende skrånende tage, som stedvis kan ses fra området.

Énfamiliehusene (B) i kvarteret (7 boliger) er bygget i perioden 1933-1966. De er alle 1- eller 1½-etagers bygninger og har forskelligt arkitektonisk udtryk. Herudover tre dobbelthuse (C) - opført i 1986 i pudset murværk og med saddetag - der i struktur syner som landsbyhuse. De ligger med indkørsel fra hhv. Nøjsomhedsvej og S. Willumsens Vej. Husene er omgivet af frodige haver med stor variation i hegn og hække.

Mod Nøjsomhedsvej ligger også to bygninger i pudset murværk og med omgivende legeplads (D). Det var tidligere et fritidshjem, men anvendes nu af Lundtofte skole til undervisningsformål.

En rød murstensbygning (E) opad etageblokkene, bygget i 1941 til asyl (børneinstitution). Børneasylet blev opført af kommunen efter krav rejst fra Socialdemokratisk Forening i Lundtofte. Det har gennem mere end 30 år været anvendt som kulturhus for en række indvandrerforeninger.

Den offentlige P-plads (P) ved indkørslen til kvarteret er omkranset af høje, gamle platantræer og buskads. Den danner en grøn port til kvarteret, samtidig med at træerne giver en positiv grøn karakter til Lundtoftevej.
