Afgrænsning af S. Willumsens Vej kvarteret

S. Willumsens Vej kvarteret er et boligkvarter i 1-2 etager med stor variation i bebyggelsens arkitektur og anvendelse.

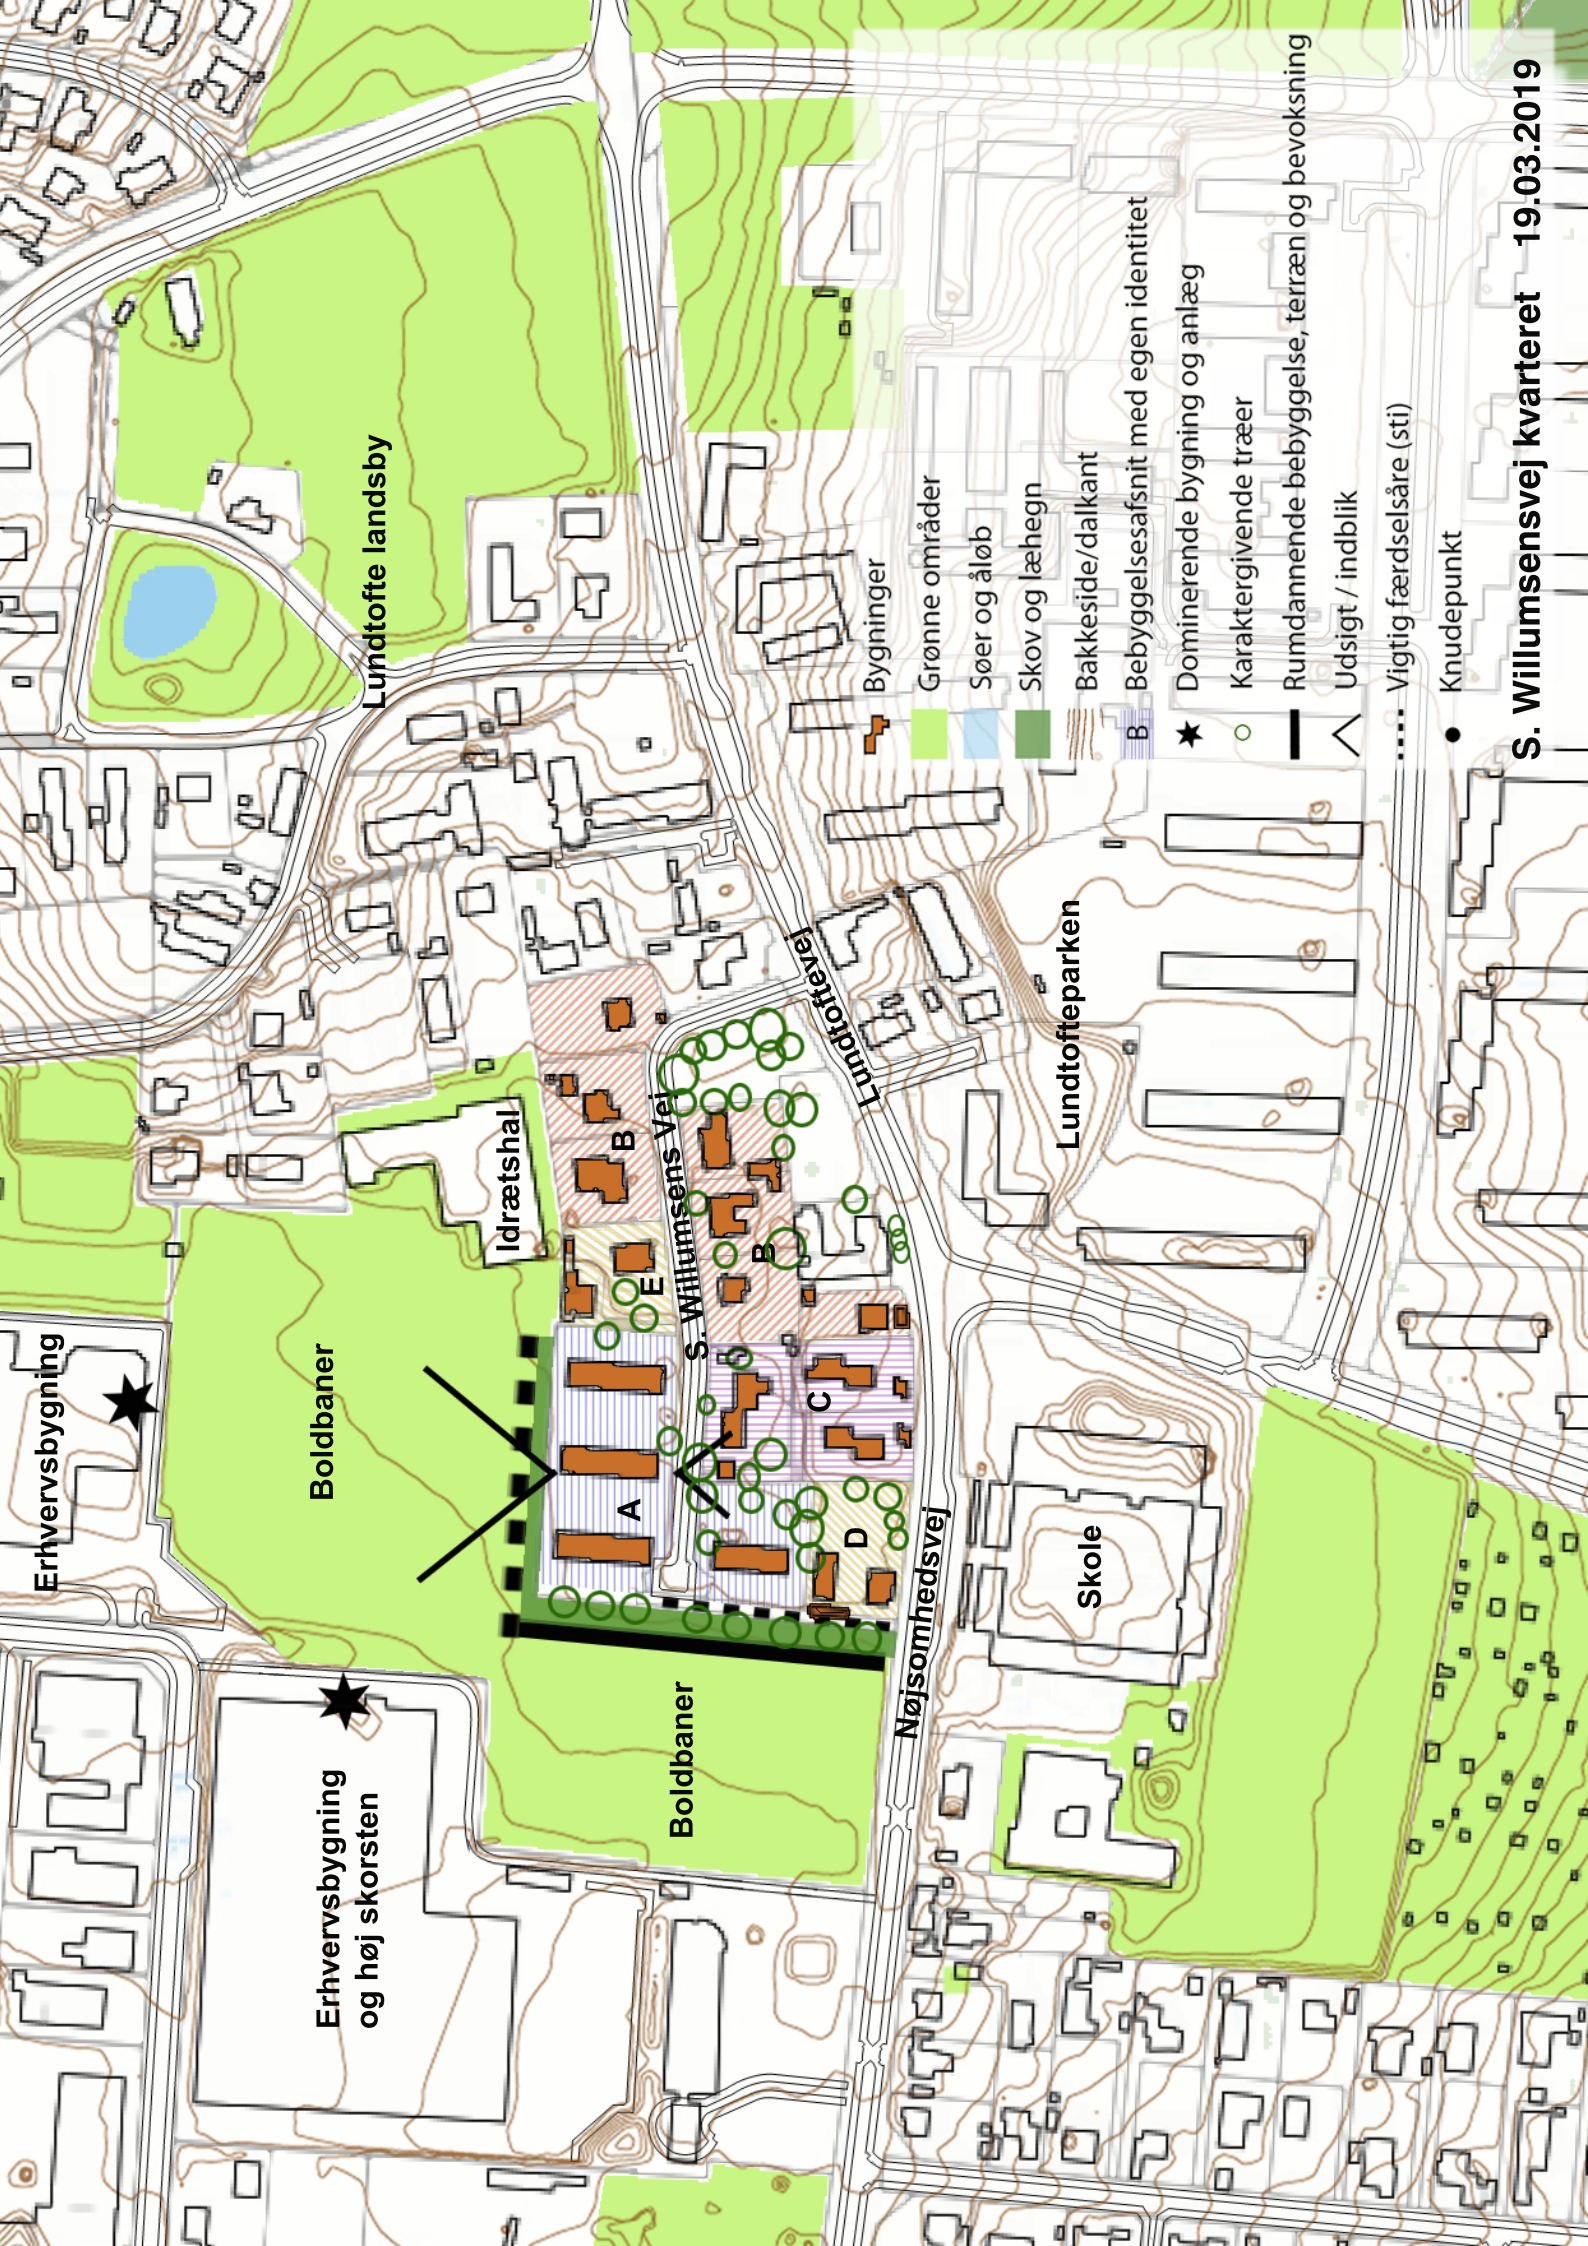
A. Kortlægning og beskrivelse – se kortet på sidste side

Kvarterets parceller er udstykket fra gårdene Lille Ørholm (vestlige del) og Købmandsgården (østlige del) (se kortet). Området er udbygget i flere tempi og bebyggelsesafsnit.

For enden af S. Willumsens Vej opførte kommunen i starten af 1940'erne tre 2-etagers boligblokke (A på kortet) som boliger for børnerige arbejderfamilier (24 boliger). Yderligere en boligblok (8 boliger) blev opført i 1955 i samme bygningsstruktur og materialer. Mellem husene er der grønne fællesarealer, og lejlighederne i stueetagen har udgang til egne små haver, der giver delområdet et positivt grønt islæt. De 2-etagers boligblokke med deres facader af røde mursten og skrånende tagflader danner en arkitektonisk sammenhæng med den nærtliggende Lundtofte skoles røde murværk og tilsvarende skrånende tage, som stedvis kan ses fra området.

Énfamiliehusene (B) i kvarteret (7 boliger) er bygget i perioden 1933-1966. De er alle 1- eller 1½-etagers bygninger og har forskelligt arkitektonisk udtryk. Herudover tre dobbelthuse (C) - opført i 1986 i pudset murværk og med saddetag - der i struktur syner som landsbyhuse. De ligger med indkørsel fra hhv. Nøjsomhedsvej og S. Willumsens Vej. Husene er omgivet af frodige haver med stor variation i hegn og hække.

Mod Nøjsomhedsvej ligger også to bygninger i pudset murværk og med omgivende legeplads (D). Det var tidligere et fritidshjem, men anvendes nu af Lundtofte skole til undervisningsformål.

En rød murstensbygning (E) opad etageblokkene, bygget i 1941 til asyl (børneinstitution). Børneasylet blev opført af kommunen efter krav rejst fra Socialdemokratisk Forening i Lundtofte. Det har gennem mere end 30 år været anvendt som kulturhus for en række indvandrerforeninger.

Den offentlige P-plads (P) ved indkørslen til kvarteret er omkranset af høje, gamle platantræer og buskads. Den danner en grøn port til kvarteret, samtidig med at træerne giver en positiv grøn karakter til Lundtoftevej.
